**RELATÓRIO FINAL
DE PESQUISA**

**ANÁLISE DA VULNERABILIDADE À EROÇÃO EM BACIA HIDROGRÁFICA NA
AMAZÔNIA SUL OCIDENTAL: ESTUDO DE CASO NA BACIA DO RIO SÃO
FRANCISCO – RONDÔNIA/2011-2014**

**Dorisvalder Dias Nunes
Coordenador**

**Porto Velho-RO
Abril 2014**

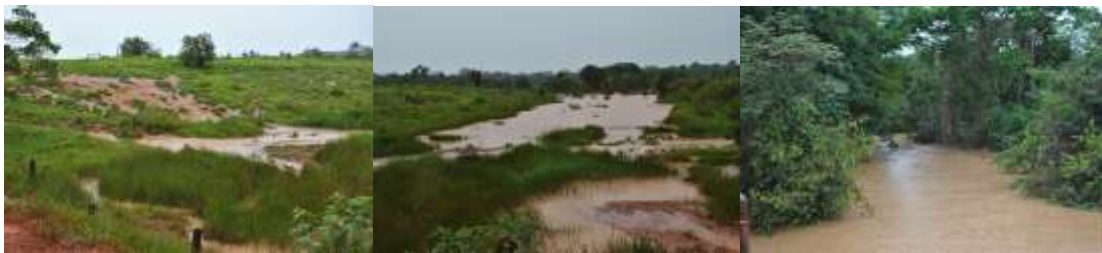
Fig.: 01 – Processo erosivo decorrente da retirada da cobertura vegetal original para o plantio de pasto. Os cursos d'água apresentam coloração marrom indicando forte turbidez.
Foto: Dorisvalder D. Nunes, 2013

A degradação dos mananciais é uma questão preocupante na bacia, pois além de serem amparados por lei, afeta, em muitas situações, o abastecimento de água, onde o tempo e o custo do processo de tratamento aumentam em casos de excesso de turbidez (Cf. Fig. 01).

Esses fatores são percebidos na área proposta (Fig. 01) cuja tendência é o favorecimento de ocorrência de processos de erosão do solo que desestabilizam encostas e confere maior carga sedimentar ao fluxo de água no canal e, dependendo dos padrões de vulnerabilidade natural da bacia, esses processos podem ser ampliados (WATANABE, 2011).

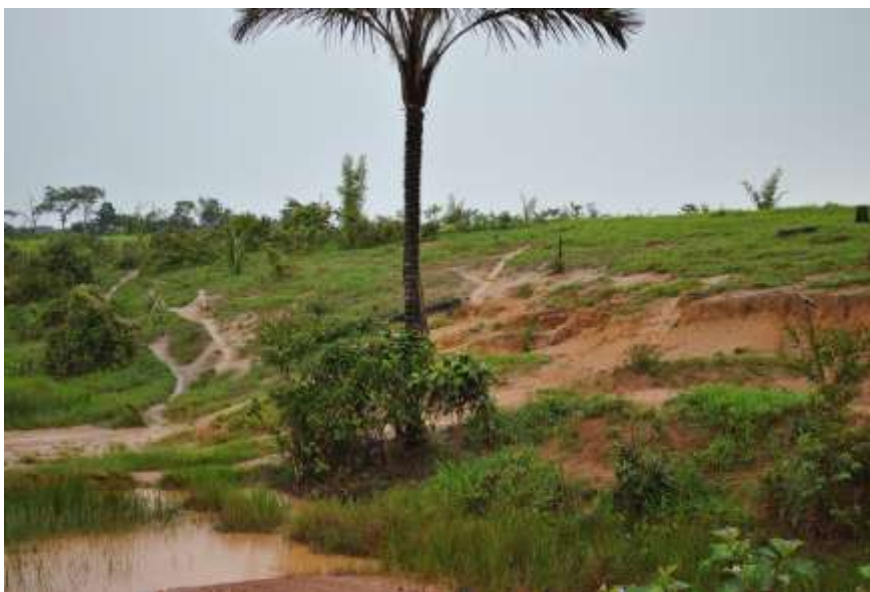
Fig.: 09 – Erosão provocada pelo pisoteio do gado nas margens de igarapé da bacia do rio São Francisco.
Foto: Dorisvalder D. Nunes, 2013

A substituição da floresta por pasto tem causado erosão nas margens dos rios em função do pisoteio do gado que trabalha com a lógica do menor esforço. Para tanto observar a Figura 09, onde é possível identificar os caminhos percorridos pelo gado quando quer beber água no igarapé.

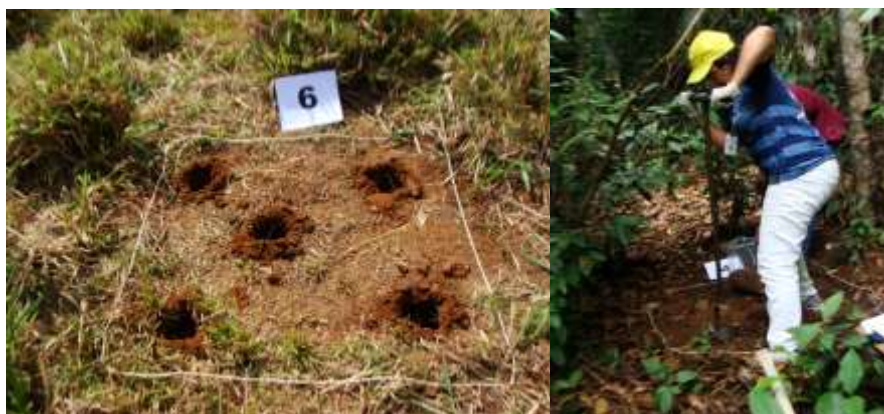
Fig. 22 – Coleta de Solo na bacia do rio São Francisco. Projeto Bioprospecção de Microbiota

Resumo: O projeto tem como objetivo central a realização de bioprospecção de microbiotas nos ecossistemas de solos TPs de sítios arqueológicos na vila de Santo Antônio e bacia do rio São Francisco, com vistas à investigação de diversidade genética da região dos genes 16 rRNA e do *Bacillus subtilis* de modo a descrever sua relevância como bioindicador e no controle de pragas nos ecossistemas. A coleta de amostras de solo será realizada em uma área de 1 m². Essa área foi superficialmente limpa para retirada da matéria orgânica em decomposição e em seguida foram retiradas 5 subamostras de solo de uma profundidade entre 0 e 20 cm com o auxílio de ferramentas de jardinagem.

As 5 sub-amostras foram unidas em um recipiente e misturadas originando a amostra composta que foi conservada em gelo até o retorno ao laboratório. + ou – 400g. A partir dessa amostra composta foram retiradas alíquotas de 10 g de solo para extração do DNA e para a verificação do teor de unidade do solo. Depois de cada coleta as ferramentas eram lavadas em água corrente e desinfetadas com álcool 70% para evitar contaminações de um solo para outro ponto de coleta. O projeto preconiza ainda indicar alternativas de sustentabilidade a partir do controle de fitomoléstias a partir da caracterização da microbiota do solo.

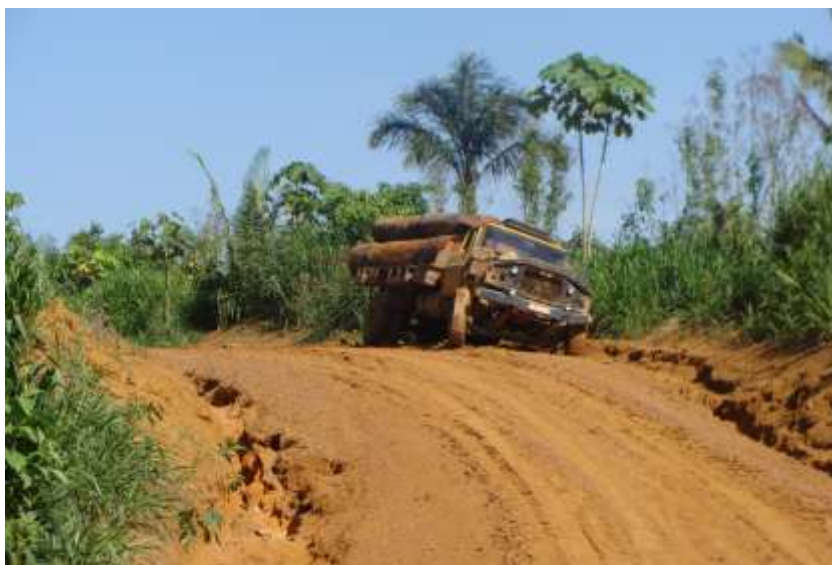
Fig. 23 - Extração de madeira provavelmente de origem ilegal. Caminhão “*toreiro*”.
Foto: Dorisvalder Dias Nunes, 2012 (Expedição 01)

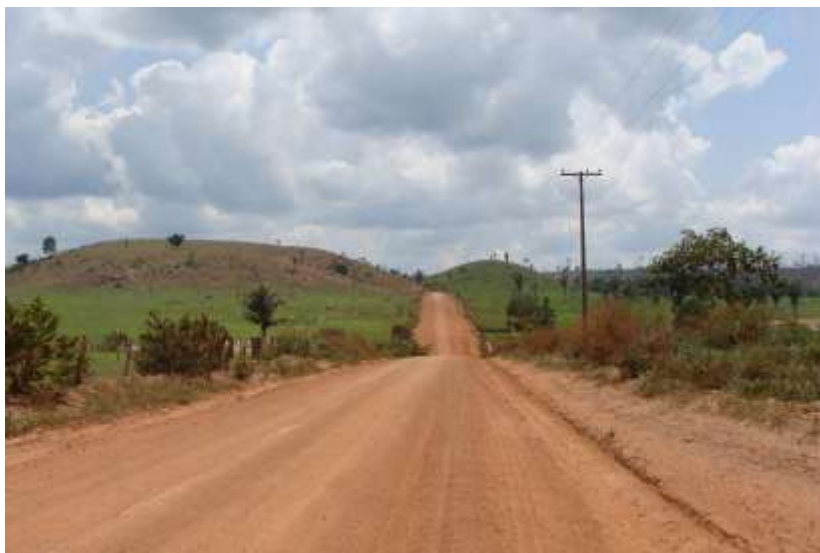
Fig. 24 - A pecuária é a principal atividade produtiva da área e também a principal causa do Desmatamento na região. Agrava a situação, as características do relevo movimentado da bacia.
Foto: Dorisvalder Dias Nunes, 2012 (Expedição 01)
